"La mayor parte de los clientes reemplaza las correas y no piensa que el problema puede ser una polea usada."
-- Akron Bearing Company, Mr. Pete Kalgreen

La importancia de verificar las ranuras de las poleas en las transmisiones por correa en V

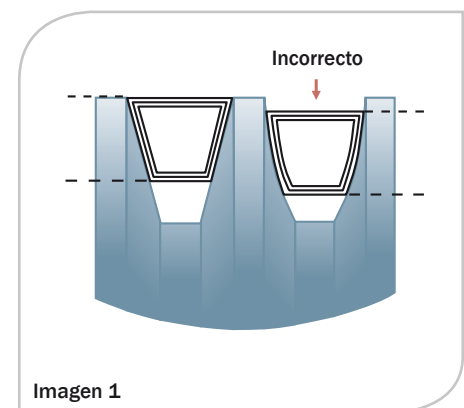
Imagen 1

Una ranura gastada afectará la transmisión de las correas, una o más trabajarán más profundamente que las otras, conocido por "una conducción diferencial", resultado de un desgaste prematuro de las correas y una caída del nivel de rendimiento (Imagen 1). ¿Hay una o muchas correas flojas, mientras las otras son ajustadas en una transmisión apropiada? Eso es un presagio que una obra más alta que las otras demás porque las ranuras son redondas. O, ¿el fondo de la polea está lustroso? Eso indica que la polea, la correa o ambos son muy gastadas y que la correa está "raspada". Dependiente de cual tipo son, las correas pueden transmitir hasta o encima del punto más alto de la ranura, pero no debería permitir de tocar el fondo de la ranura. Si eso ocurre, la polea debe ser reemplazada de inmediato.
